# TRES TRISTES TORRES

DEL TROVADOR DE LA ALFAJERÍA DE ZARAGOZA,  
DE SAN PEDRO EL VIEJO DE MADRID,  
DE SAN PEDRO AD VINCULA DE VALLECAS

JOSÉ MIGUEL ÁVILA JALVO

CUADERNO 34.01

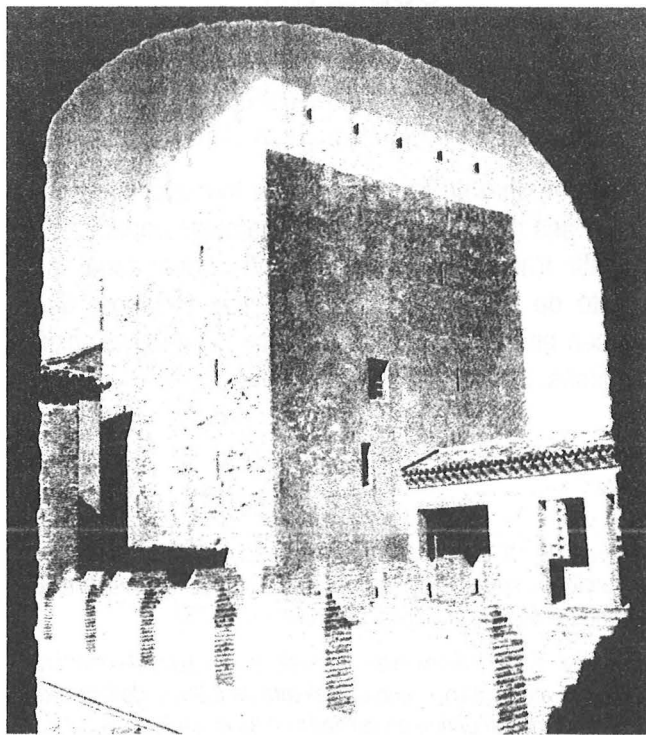
11 La torre desde la intervención de Íñiguez (11)

Íñiguez deja la cubierta que hoy vemos, sin alero y recortada antes de llegar al borde, donde desagua en un gran canalón que recorre los haces interiores del muro, unas almenas innovadas a una altura superior a las originales y unas visualmente pesadas gárgolas cuyo agua está lavando la pared norte constantemente.

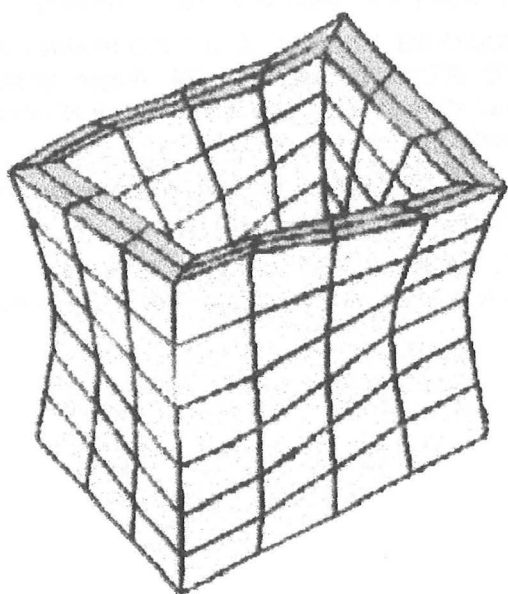
12 10° modo propio de vibración. (10) o, la Torre Mora se va de zambra

Legalmente quedaba pendiente justificar si el muro es mecánicamente admisible. En los estudios desarrollados hace diez años cuyos resultados avisaban de cierta falta de estabilidad se había usado, seguramente por falta de capacidad de los ordenadores de entonces, un modelo limitado a una rebanada vertical del muro. Ahora<sup>(10)</sup> se ha empleado un modelo que contiene al edificio completo. Lo más sencillo para realizar comparaciones era trabajar con el mismo sistema y empleando los mismos datos de entonces y esperar una mejora de resultados por el mero hecho de poner en juego los mecanismos tridimensionales que le confiere a esa torre prismática sus paredes enormemente gruesas<sup>1</sup>. Así se ha trabajado y los nuevos resultados salvan holgadamente los umbrales de aceptación originalmente establecidos.

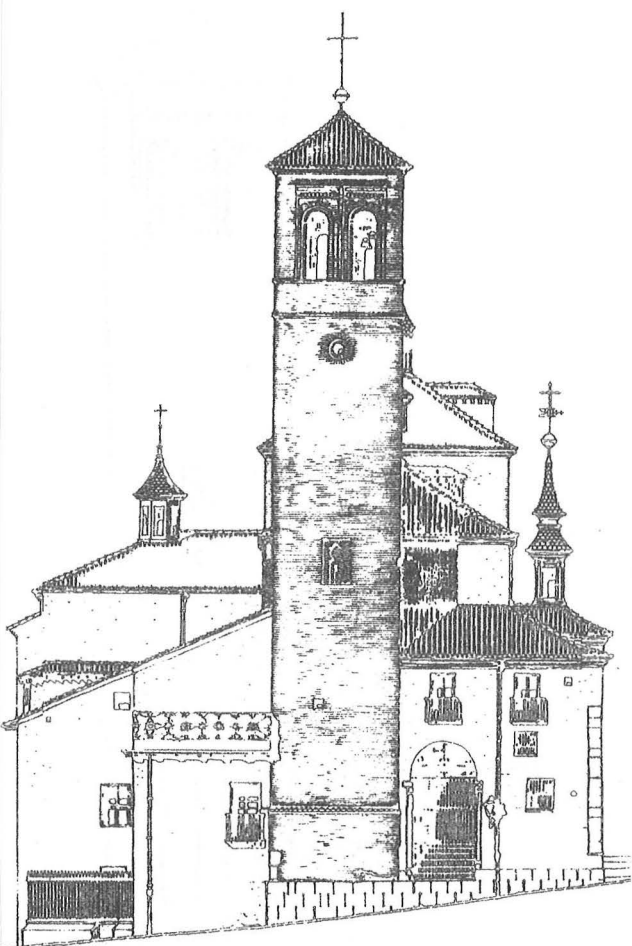
13 Alzado oeste de San Pedro el Viejo <sup>1</sup>

Como queda dicho, todo comienza porque la torre tiene un desplome de 50 cm. y unas grietas.

Las grietas son verticales y visibles en los dos paños del eje longitudinal de la iglesia y afectan a la parte inferior de la torre aunque alguna sube más arriba.

El desplome no es elevado pero las grietas verticales suponen un riesgo potencial importante que seguramente requiera una fuerte consolidación de la parte inferior.

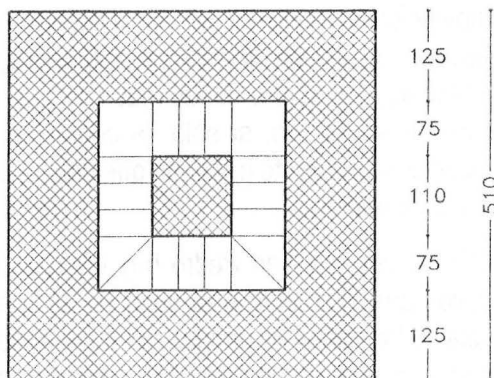
16 Planta de la torre

Su masa se describe fácilmente, un muro perimetral de 1,25 metros de espesor y un núcleo central cuadrado de poco más de un metro de lado entre los que circula una escalera de 75 centímetros de anchura<sup>3</sup> que desde el coro al desván es de fábrica, con grandes tabicas, bien distinta a la que desde ahí llega a la coronación, de madera sobre arquillos de ladrillo y muy cómoda.

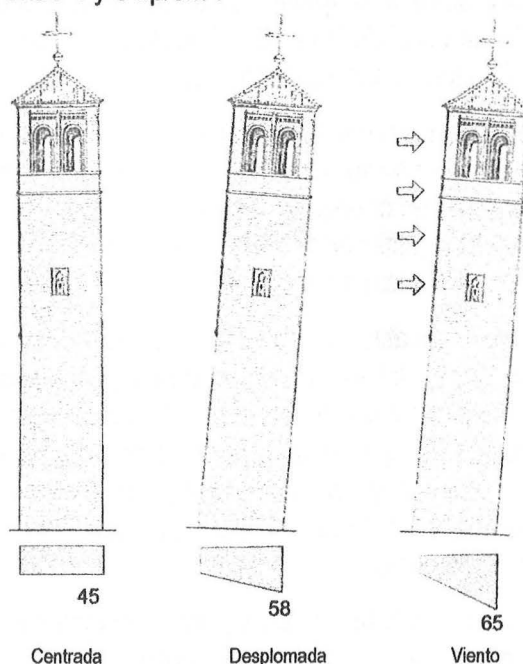
17 Tensiones

Se parte de la torre aplomada y sin agrietar apoyada sobre un terreno homogéneo<sup>4</sup>. El rectángulo envolvente de la planta de la torre tiene 26 m<sup>2</sup> en los que los muros perimetrales y el núcleo sólo ocupan 20,5 m<sup>2</sup> por lo que—si se asigna a la fábrica un peso específico entre 1,8 y 2,0— resulta una densidad aparente de 1,50. Al ser la altura 30 metros, la presión en la base es de 45 t/m<sup>2</sup> o sea, entre 4 y 5 kp/cm<sup>2</sup>.

El desplome de 50 cm supone que la resultante del peso (supuesta en el centro geométrico del alzado) se ha desplazado 25 cm., por lo que las tensiones en la base suben a 58 t/m<sup>2</sup> ~ 6 kp/cm<sup>2</sup> en el borde más solicitado<sup>5</sup>.

Para que aparezca la primera grieta el desplome debería estar en torno a los  $3,5^\circ$  lo que supone 1,80 m de movimiento en cabeza y, para volcar, entre  $7^\circ$  y  $10^\circ$  por lo que está justificado afirmar que las grietas distan mucho de ser causadas por el giro.

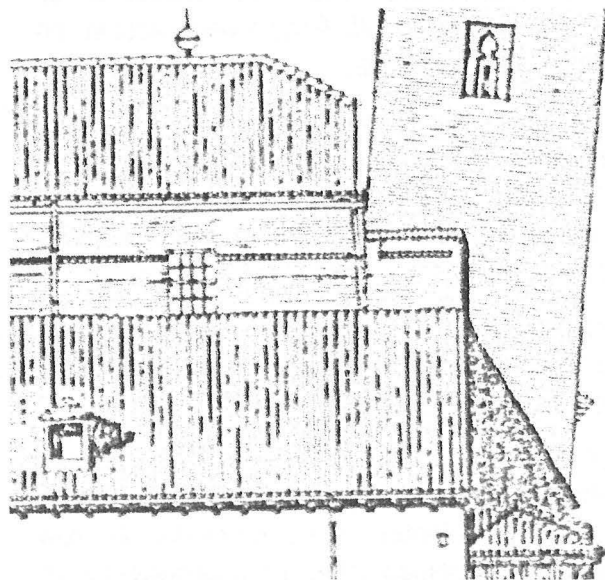
18 Consecuencias del desplome en la separación de la iglesia

giro se apreciaría un despegue entre torre e iglesia del orden de 25 cm a la altura de la cubierta (por estar a media altura) que no pasaría inadvertido. Además, el giro que produce desplome también produce descenso de la fachada que resultaría ser de unos  $10 \text{ cm}$ ,<sup>3</sup> —casi dos hiladas de ladrillo—, y tampoco se aprecia ese desnivel.

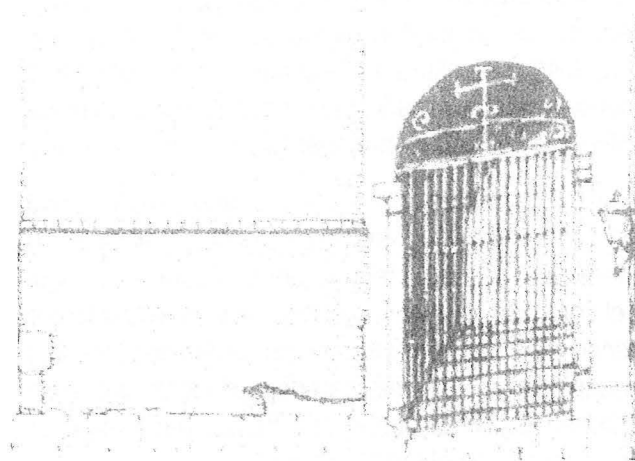
19 Consecuencia del desplome como descenso local

Que se produjera todo durante el vaciado de 1850 es muy dudoso porque este mismo descenso de casi 10 cm. que se acaba de obtener, visto desde la cara oeste, hubiera arrastrado a los elementos colindantes de la torre. Por ejemplo, la portada de poniente habría sufrido

daños muy visibles por no decir su caída<sup>1</sup>. Quedaría constancia de su reparación o del desmontado y reconstrucción o, de haber quedado así, se apreciaría hoy una deformación con una magnitud de buena parte de esos 10 cm consistente en un desnivel entre el apoyo izquierdo del arco y el derecho.

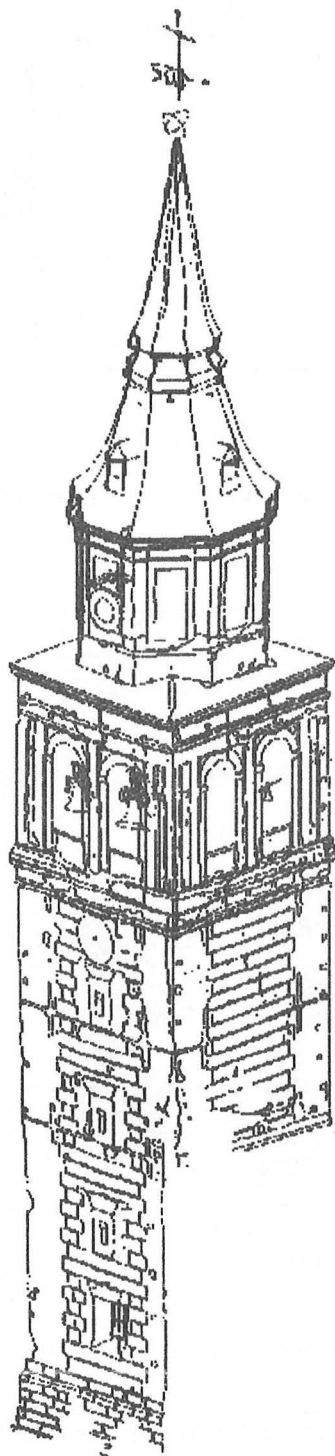
20 Fachada suroeste. Levantamiento fotogramétrico<sup>1</sup>

El motivo de esta intervención urgente en la torre de la iglesia de San Pedro ad Víncula de Vallecas es dar solución a tres daños muy graves que afectaban al equilibrio de elementos esenciales.

Estos daños se deben a las sobrecompresiones locales derivadas de la acción del viento, al mayor azote de agua en la orientación suroeste y al deterioro desigual del ladrillo y de la madera.

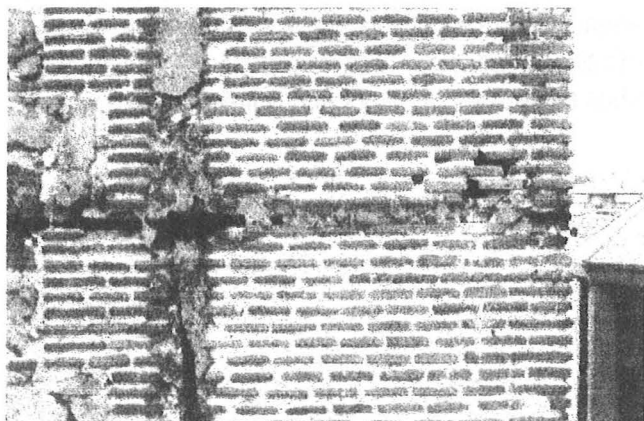
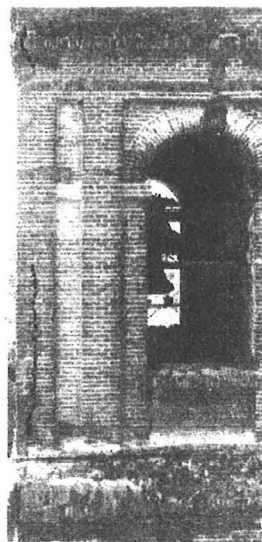
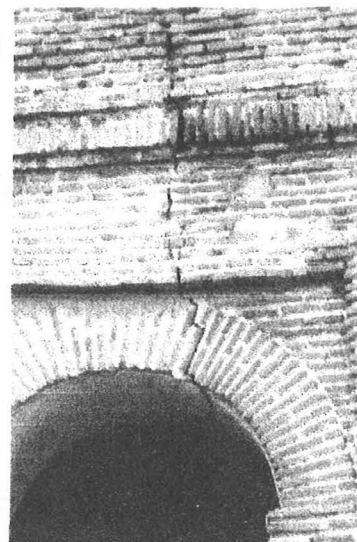
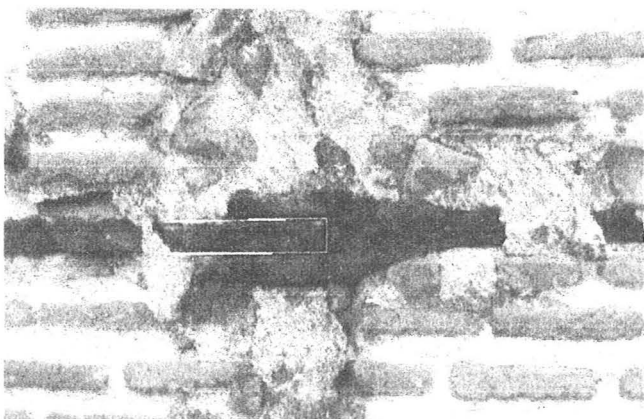
28 Anillos de hierro forjado y detalle de la unión entre barras

Otra muestra de antiguas reparaciones en esta parte de la torre consiste en anillos de forja que la abrazan cada cierta altura hasta llegar al campanario. En el alzado fotogramétrico de la figura 26 se observa el trazado horizontal del zuncho con las grapas realizadas

en la cercanía de la unión entre el ladrillo y el sílex y, en la figura 28, se añade una vista parcial de uno de ellos así como el detalle de la llave de unión entre barras.

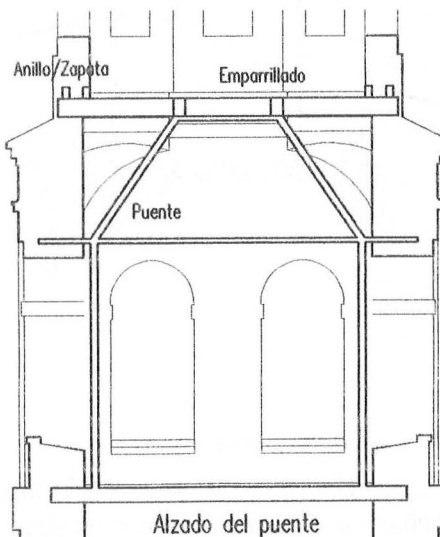
30 Esquema y localización de elementos de refuerzo superior

Primero. Se ha consolidado la zona de la fábrica situada en la unión del ochavo y el campanario para que no siga produciéndose el giro ni los descensos diferenciales debidos al deterioro general y de una de las esquinas en particular, para lo que se ha introducido entre ambos cuerpos una zapata que recoja todo el peso superior y lo reparta sobre la fábrica inferior y sobre el emparrillado radial, evitando asientos locales.

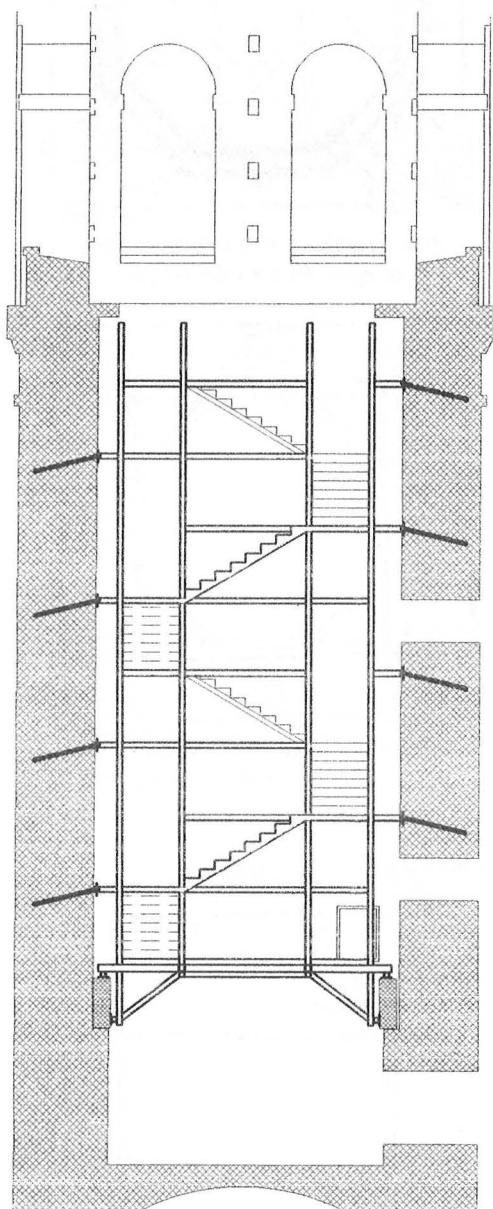
31 Esquema de elementos de refuerzo inferior

Cuarto. En el cuerpo bajo de la torre se ha buscado la conexión entre las cuatro esquinas de ladrillo confinando al pedernal de las caras<sup>2</sup> para hacer al

conjunto más solidario y que esa parte trabaje como aparenta su forma, o sea, como un elemento prismático hueco y no como dos grupos de elementos (esquinas y paños) con una tendencia cada vez más avanzada a separarse.

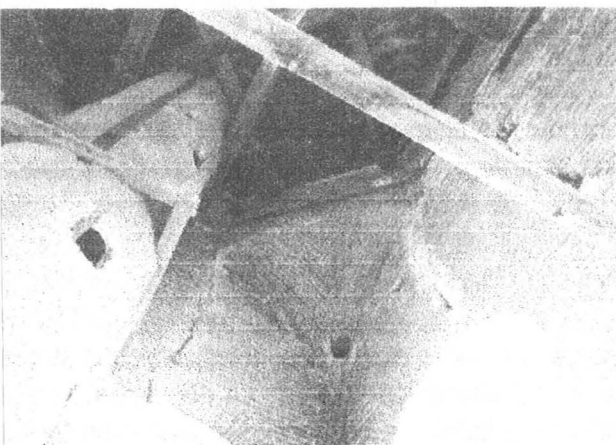
Desde aquí una escalera de caracol adosada a uno  
de los muros, y realizada dentro de un entramado de  
maderete muy débil, permitía el acceso al ochavo.

34 Escalera de caracol adosada al muro del campanario

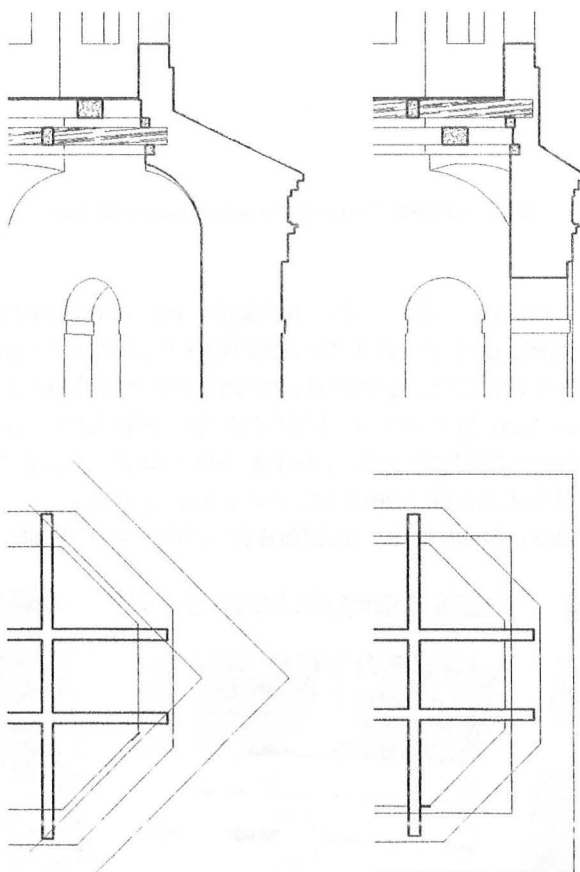
Tal como están situados los elementos constructivos de la base del ochavo —las pechinas y los tirantes, véase fig. 24 y 37—, puede que este importante sobrepeso se apoyara demasiado arriba, al haberse desmontado sólo el tejado del campanario, manteniendo la cota de la cornisa. Las pechinas se construyeron mal enjarjadas, sobre el descarnando de las esquinas interiores y sobre ellas se colocó un estribo de madera de planta octogonal que se entró en horizontal con otro zuncho situado más atrás, en los haces exteriores de lo que iba a ser el muro del ochavo. Este telar se completó con los ocho tirantes del enrayado y que al quedar ya en el volumen del ochavo no apoyan en los muros del campanario porque asomarían por el exterior de la fábrica<sup>1</sup>.

37 Detalle constructivo del apoyo original del ochavo en el campanario

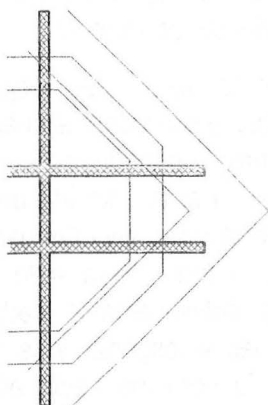
38 Apoyo del chaflán avanzando las vigas hasta la esquina del campanario

Si no hubiera sido por el efecto del viento –que está dejando a las fábricas de la torre arruinadas–, si el problema se hubiera limitado a un mal reparto de carga solucionado antes de que las fábricas estuvieran deshechas, la intervención podría haber sido menos aparente al no necesitarse los puentes, ya que se hubiera reducido, en lo que en esta fase inicial y a la zona alta se refiere, a construir la zapata entre ochavo y campanario. Oculta. Pero, dada la degradación, se ha considerado conveniente, además de realizar tal zapata, derivar parte de la carga a la zona baja del campanario dejando a este, por muy dañado, con menores compromisos resistentes. Aún así, esta zapata sigue repartiendo carga en los muros. En las cuatro caras, por estar sobre ellos y, en las cuatro esquinas, porque las vigas de refuerzo de los chaflanes se han llevado hasta las para producir un efecto similar a los pináculos.

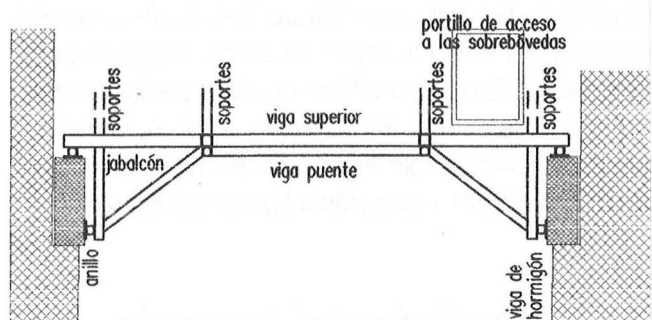
41 Puente de apoyo de la escalera

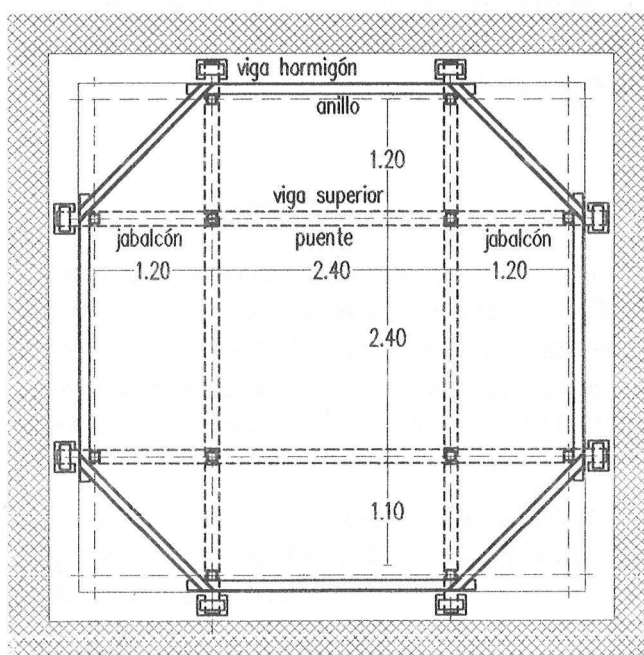
43 Planta del anillo general inferior y de los puentes

Sobre la viga apoyan cuatro puentes. Dos en cada dirección de los que nace la estructura vertical. Un anillo octogonal recorre la base de los jalcónes para anular los empujes generales quedando sólo por contrarrestar los empujes que produzcan las sobrecargas excéntricas<sup>2</sup>.

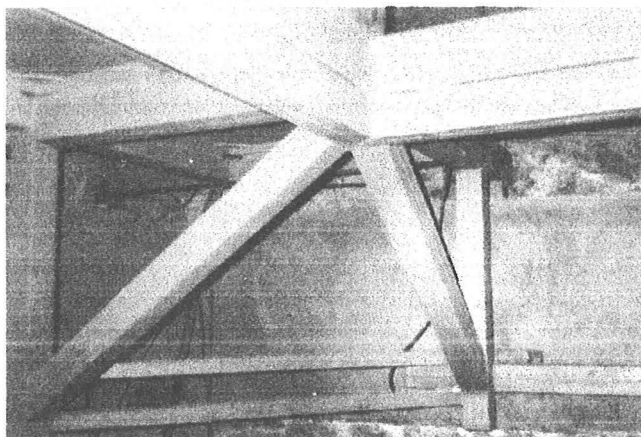
44 Detalle de lo anterior. Vista de una esquina

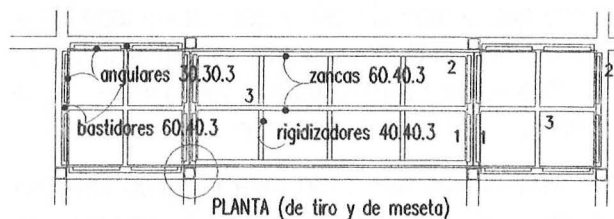
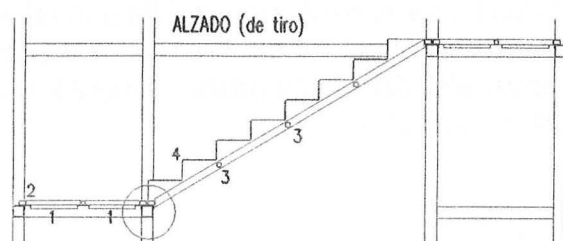
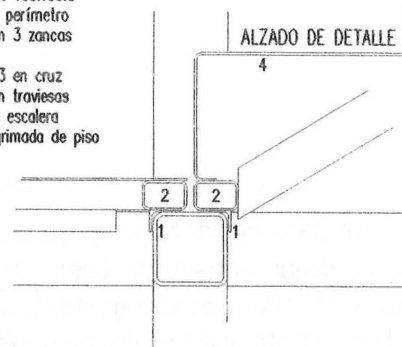
- 1 Angulares 30.30.3 de 40 cm adosados al tubo 100.100.5
- 2 Bastidor 60.40.3 en perímetro de mesetas y en 3 zancas de escalera
- 3 Rigidizadores 40.40.3 en cruz de mesetas y en traviesas entre zancas de escalera
- 4 chapa de 4 mm lagrimada de piso

45 Planos de montaje de los elementos de la escalera

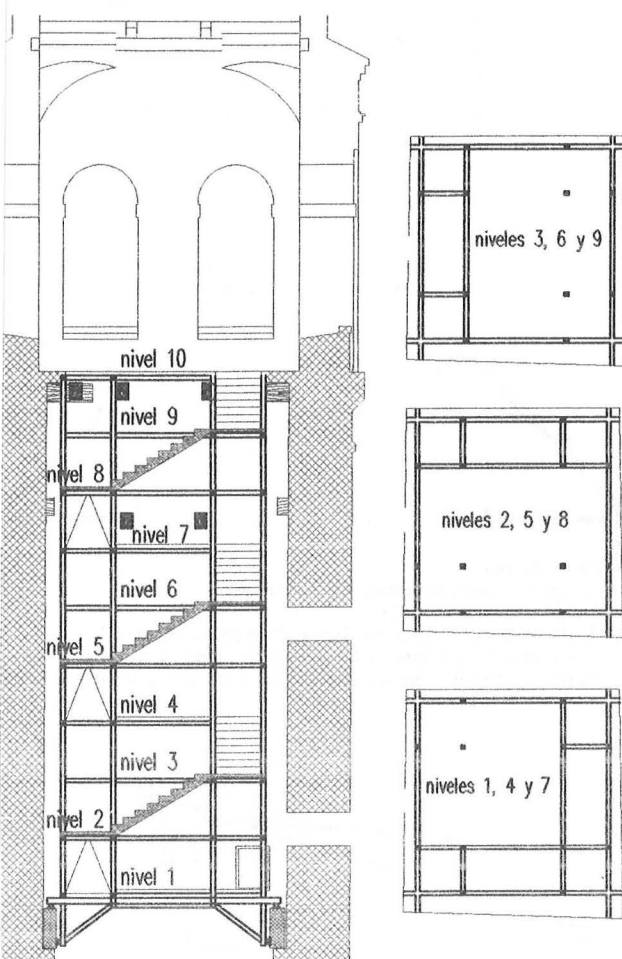
46 La escalera como zuncho. Localización de los anclajes

La misión estructural de la escalera ha pasado a ser inicialmente la de zunchado general horizontal del cuerpo bajo de la torre. Para ello se han realizado taberos situados en cada encuentro entre los tubos horizontales y la pared. Cada taladro con un diámetro 25 mm., algo inclinado<sup>1</sup> para que penetre luego bien el tercio por gravedad, con un redondo galvanizado de diámetro 16 mm. y rellenando al final con mortero curado. El redondo sobresale del muro y se enhebra en un agujero hecho en el centro de una placa a la que se solda. Luego, los tubos entestan contra ella, ocultan lo superior y su perímetro también queda soldado.

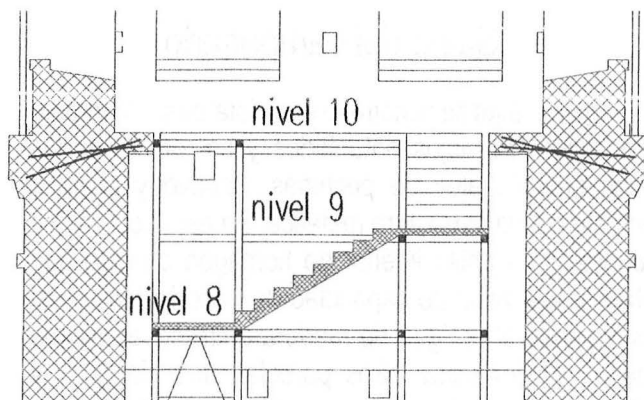
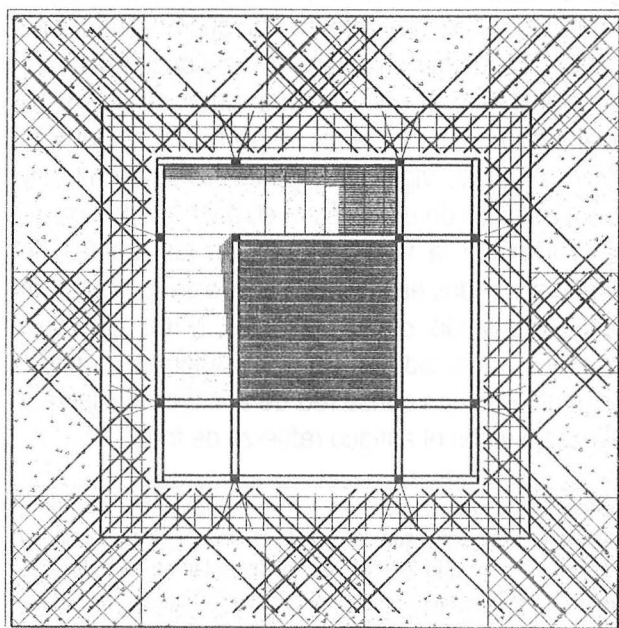
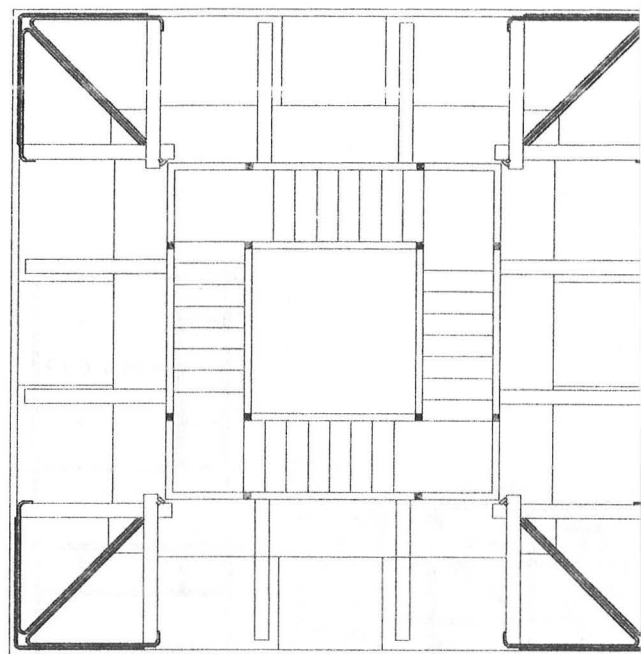
47 Unión entre la viga de hormigón y muros

- 1 Fábrica del muro
- 2 Anclajes Y16 galvanizado uniendo fábrica y zuncho
- 3 Enrayados de madera cortados
- 4 Zuncho de hormigón armado con chapa metálica plegada soldada a la estructura de la escalera y a los palastros de conexión a la madera
- 5 Palastro de 250.400.10 con tres pasadores Y16 a la madera y soldados a la chap
- 6 Estructura de la escalera

Al eliminar el entablado del piso y quedar el muro a la vista se observó que los antiguos refuerzos de forja penetraban desde el exterior con una especie de aguilón anclado a los dos tirantes inmediatos. Esta obra se ha mantenido y reforzado, macizando las cuatro esquinas entre los maderos, quedando un dado fuertemente solidario con los muros.

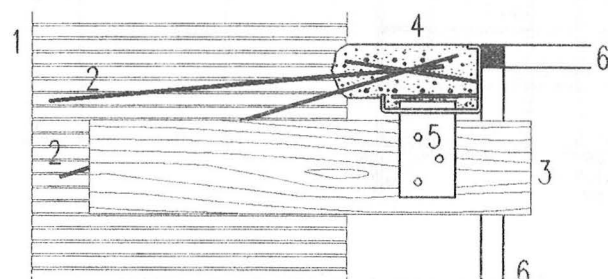
49 Tirantes de madera cortados al paso de la escalera y antiguos refuerzos de forja trabados a ellos. Detalle de su unión al anillo de hormigón y de los anclajes

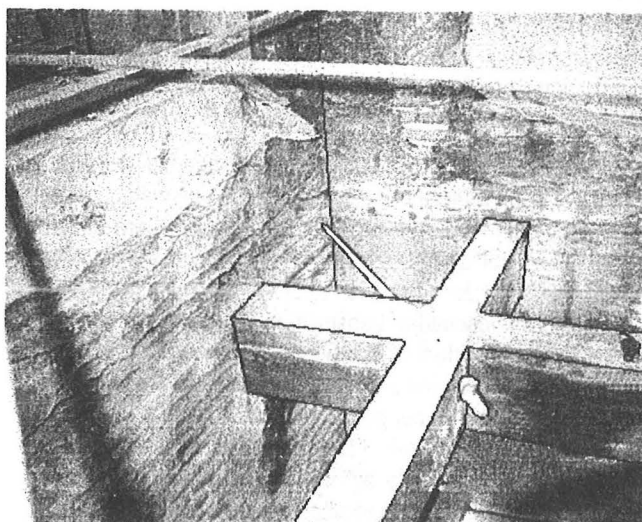
48 Vista de la forja y la madera de las esquinas

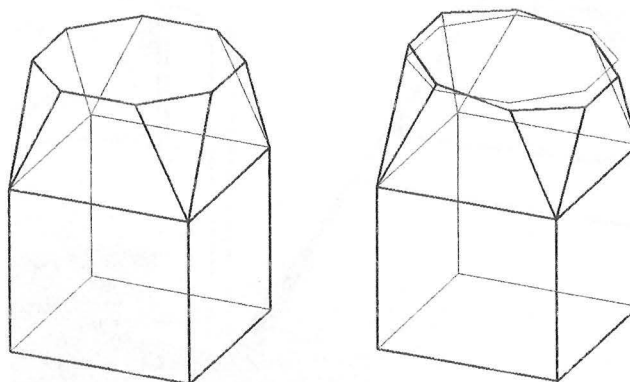
50 Los puentes, forma regular y forma adaptada al entorno

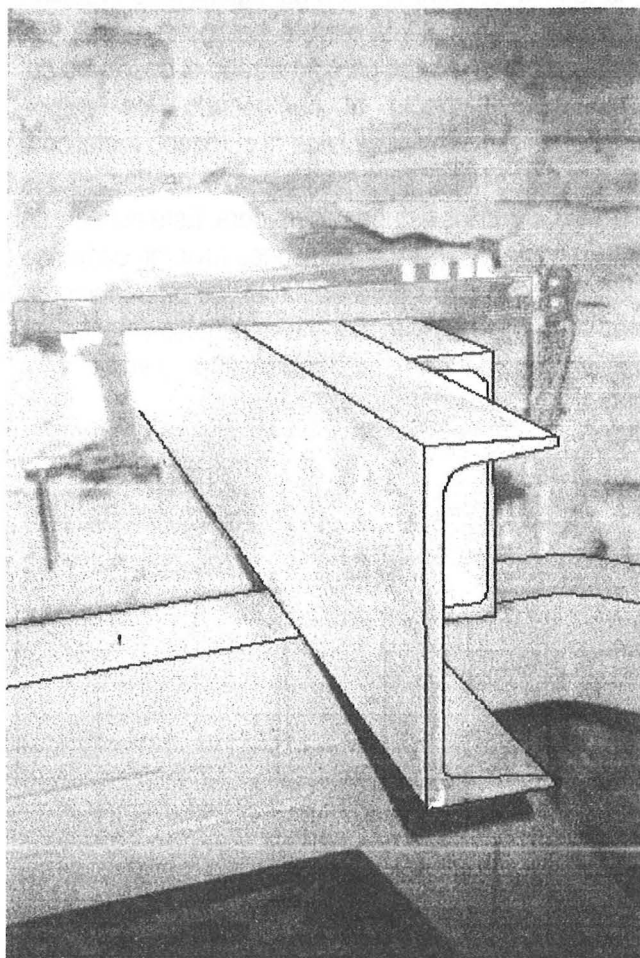
52 Formación por tramos de las piezas de gran longitud y galvanizado

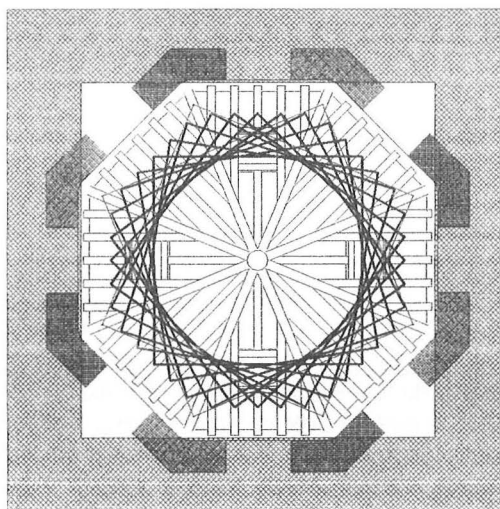
Como ya he comentado, el chapitel está dañado. Tiene la cabeza de algunos maderos importantes afectadas aunque en líneas generales está bien conservado y debe restaurarse en fases posteriores. Entretanto, no puede dejarse apoyado solo en su lugar natural, el ochavo, por lo que se mantiene apeado en la escalera<sup>2</sup>. Los embarbillados de muchas de las péndolas<sup>3</sup> están rasgados y se procedió a dotarles de medidas de seguridad para evitar movimientos horizontales. Para ello, en su base se ataron todas las piezas entre sí para evitar que pudiera ser escupida alguna hacia fuera con el consiguiente arrastre de otros elementos como ya ocurriera hace treinta años.

55 Planta del chapitel con el cable atando a las piezas de los faldones

Esta obra ha consistido en hacer un taladro cerca de la base de las limas y péndolas atravesando casi su
